# Einrichtung ausgehender Telefonie nach Update Premium Router auf FRITZ!OS 7.27

Das Update für den **Premium Router auf FRITZ!OS 7.27** führt in seltenen Fällen dazu, dass die ausgehende Telefonie nicht mehr funktioniert.

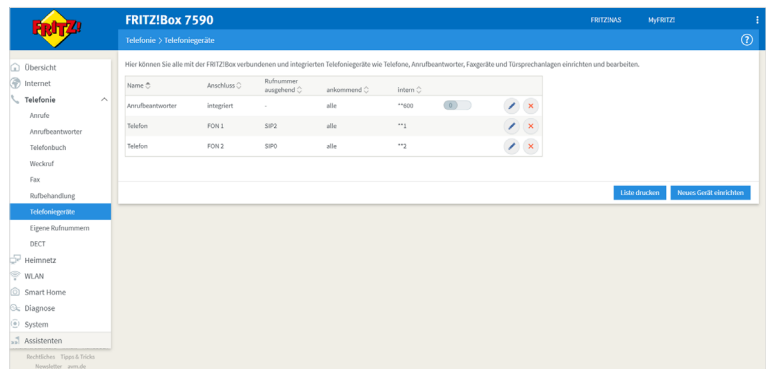
- ☑ Nutzen Sie für Ihre Telefonverbindung die Rj11 **Telefonports (FON 1 oder FON 2)**, die sich auf der Rückseite Ihrer FRITZ!Box 7590 befinden.
